Hochwassergefahrenkarte Aurbach (Rednitz)
 Darstellung der Wassertiefen für HQ_{extrem} (HQ₁₀₀₀)

Risikogewässer: Aurbach (Rednitz)

Blattschnitt: 242152_AURAC1_K2

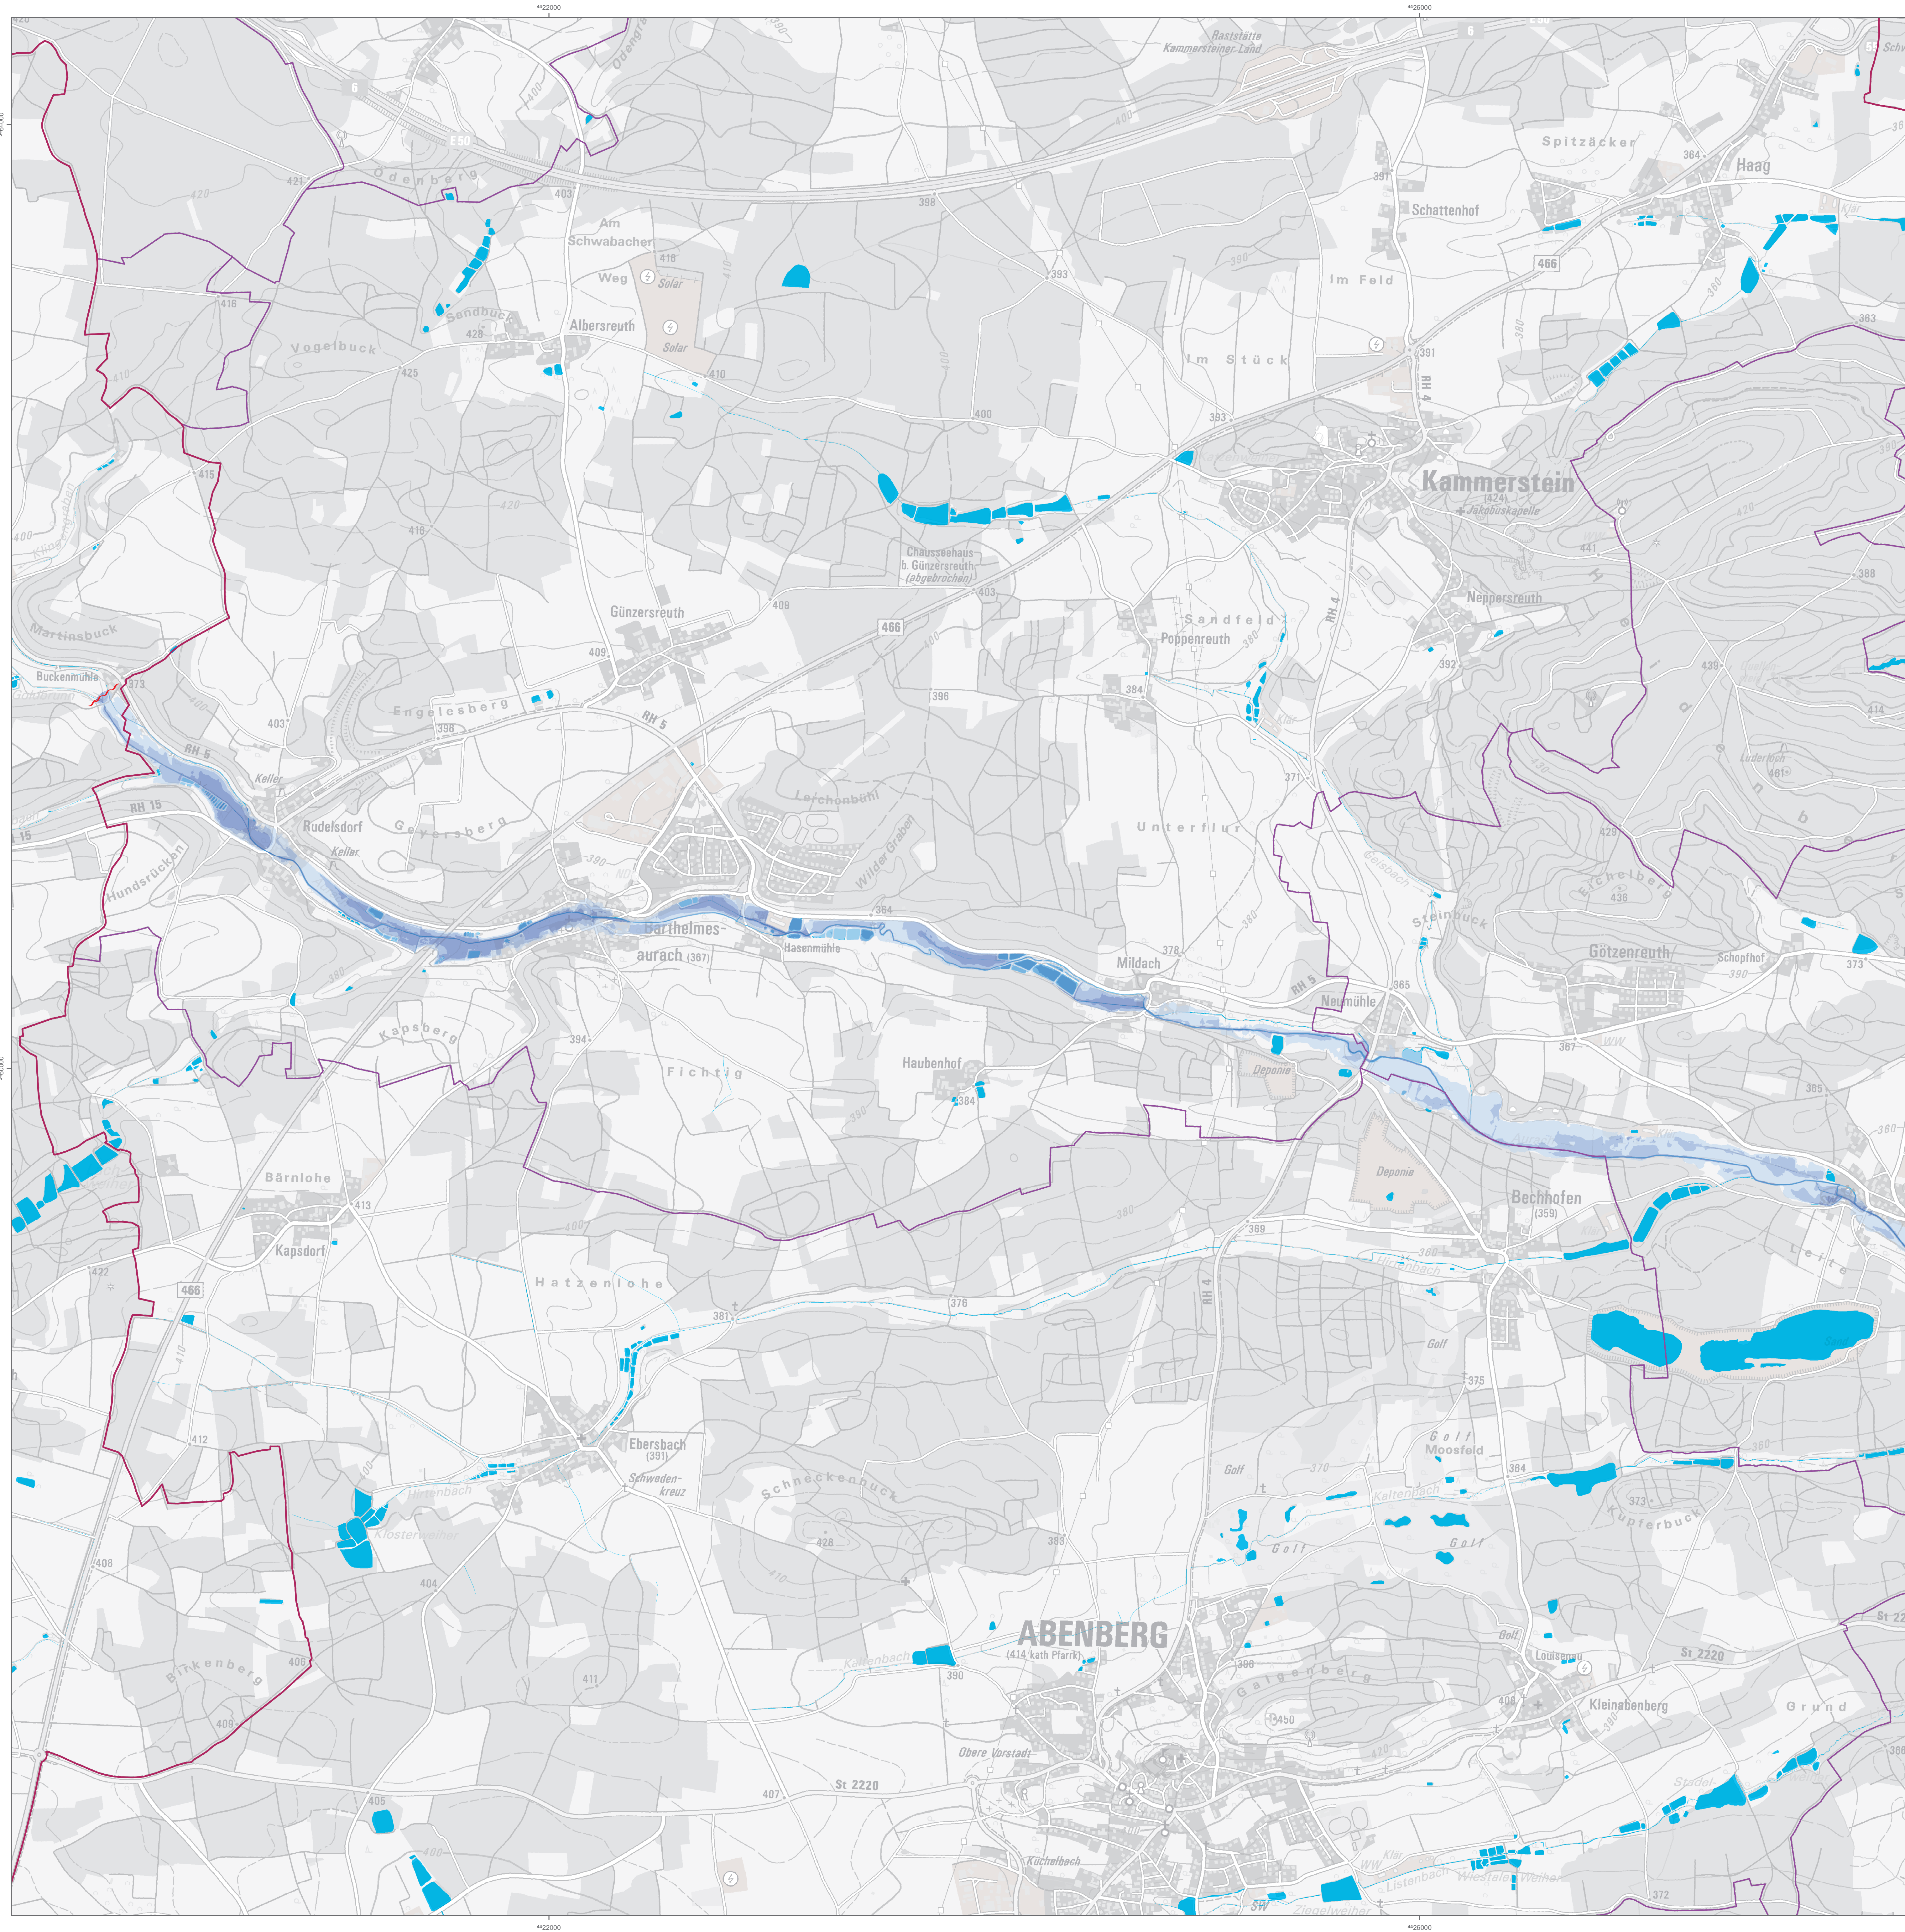
Wassertiefen für HQ_{extrem}

- > 0-0,5 m
- > 0,5-1,0 m
- > 1,0-2,0 m
- > 2,0-4,0 m
- > 4,0 m

Brückenstatus für HQ_{extrem}

- Brücke überströmt
- Brücke eingestaut/überströmt
- Brücke eingestaut
- Brücke nicht eingestaut
- Brückenstatus unbekannt

Hinweis:
 Diese Karte stellt nur Wassertiefen dar, die von dem u.g. Risikogewässer ausgehen. Weitere Wasserereignisse, die von Starkregen, hohen Grundwasserständen oder anderen Ereignissen ausgehen, sind nicht dargestellt.
 Diese Karte wurde zum genannten Berichtstand erstellt. Zwischenzeitlich können für dieses Gewässer ggf. aktualisierte Ergebnisse vorliegen. Die jeweils aktuellsten Ergebnisse sowie Detailinformationen zur Betroffenheit einzelner Grundstücke entnehmen Sie bitte dem Online-Kartenrechner www.lfu.bayern.de.
