Hochwassergefahrenkarte Aurach (Rednitz)

Darstellung der Wassertiefen für HQ₁₀Aurach (HQ₁₀)

Risikogewässer: Aurach (Rednitz)
 Blattschnitt: 242152_AURAC1_K2
 Wasserwirtschaftsamt: Nürnberg; Ansbach
 Landkreis / kreisfreie Stadt: Ansbach; Roth
 Gemeinde: Abenberg; Abenberger Wald; Büchenbach; Dechenwald; Heidenberg; Kammerstein; Rohr; Schwabach; Windsbach

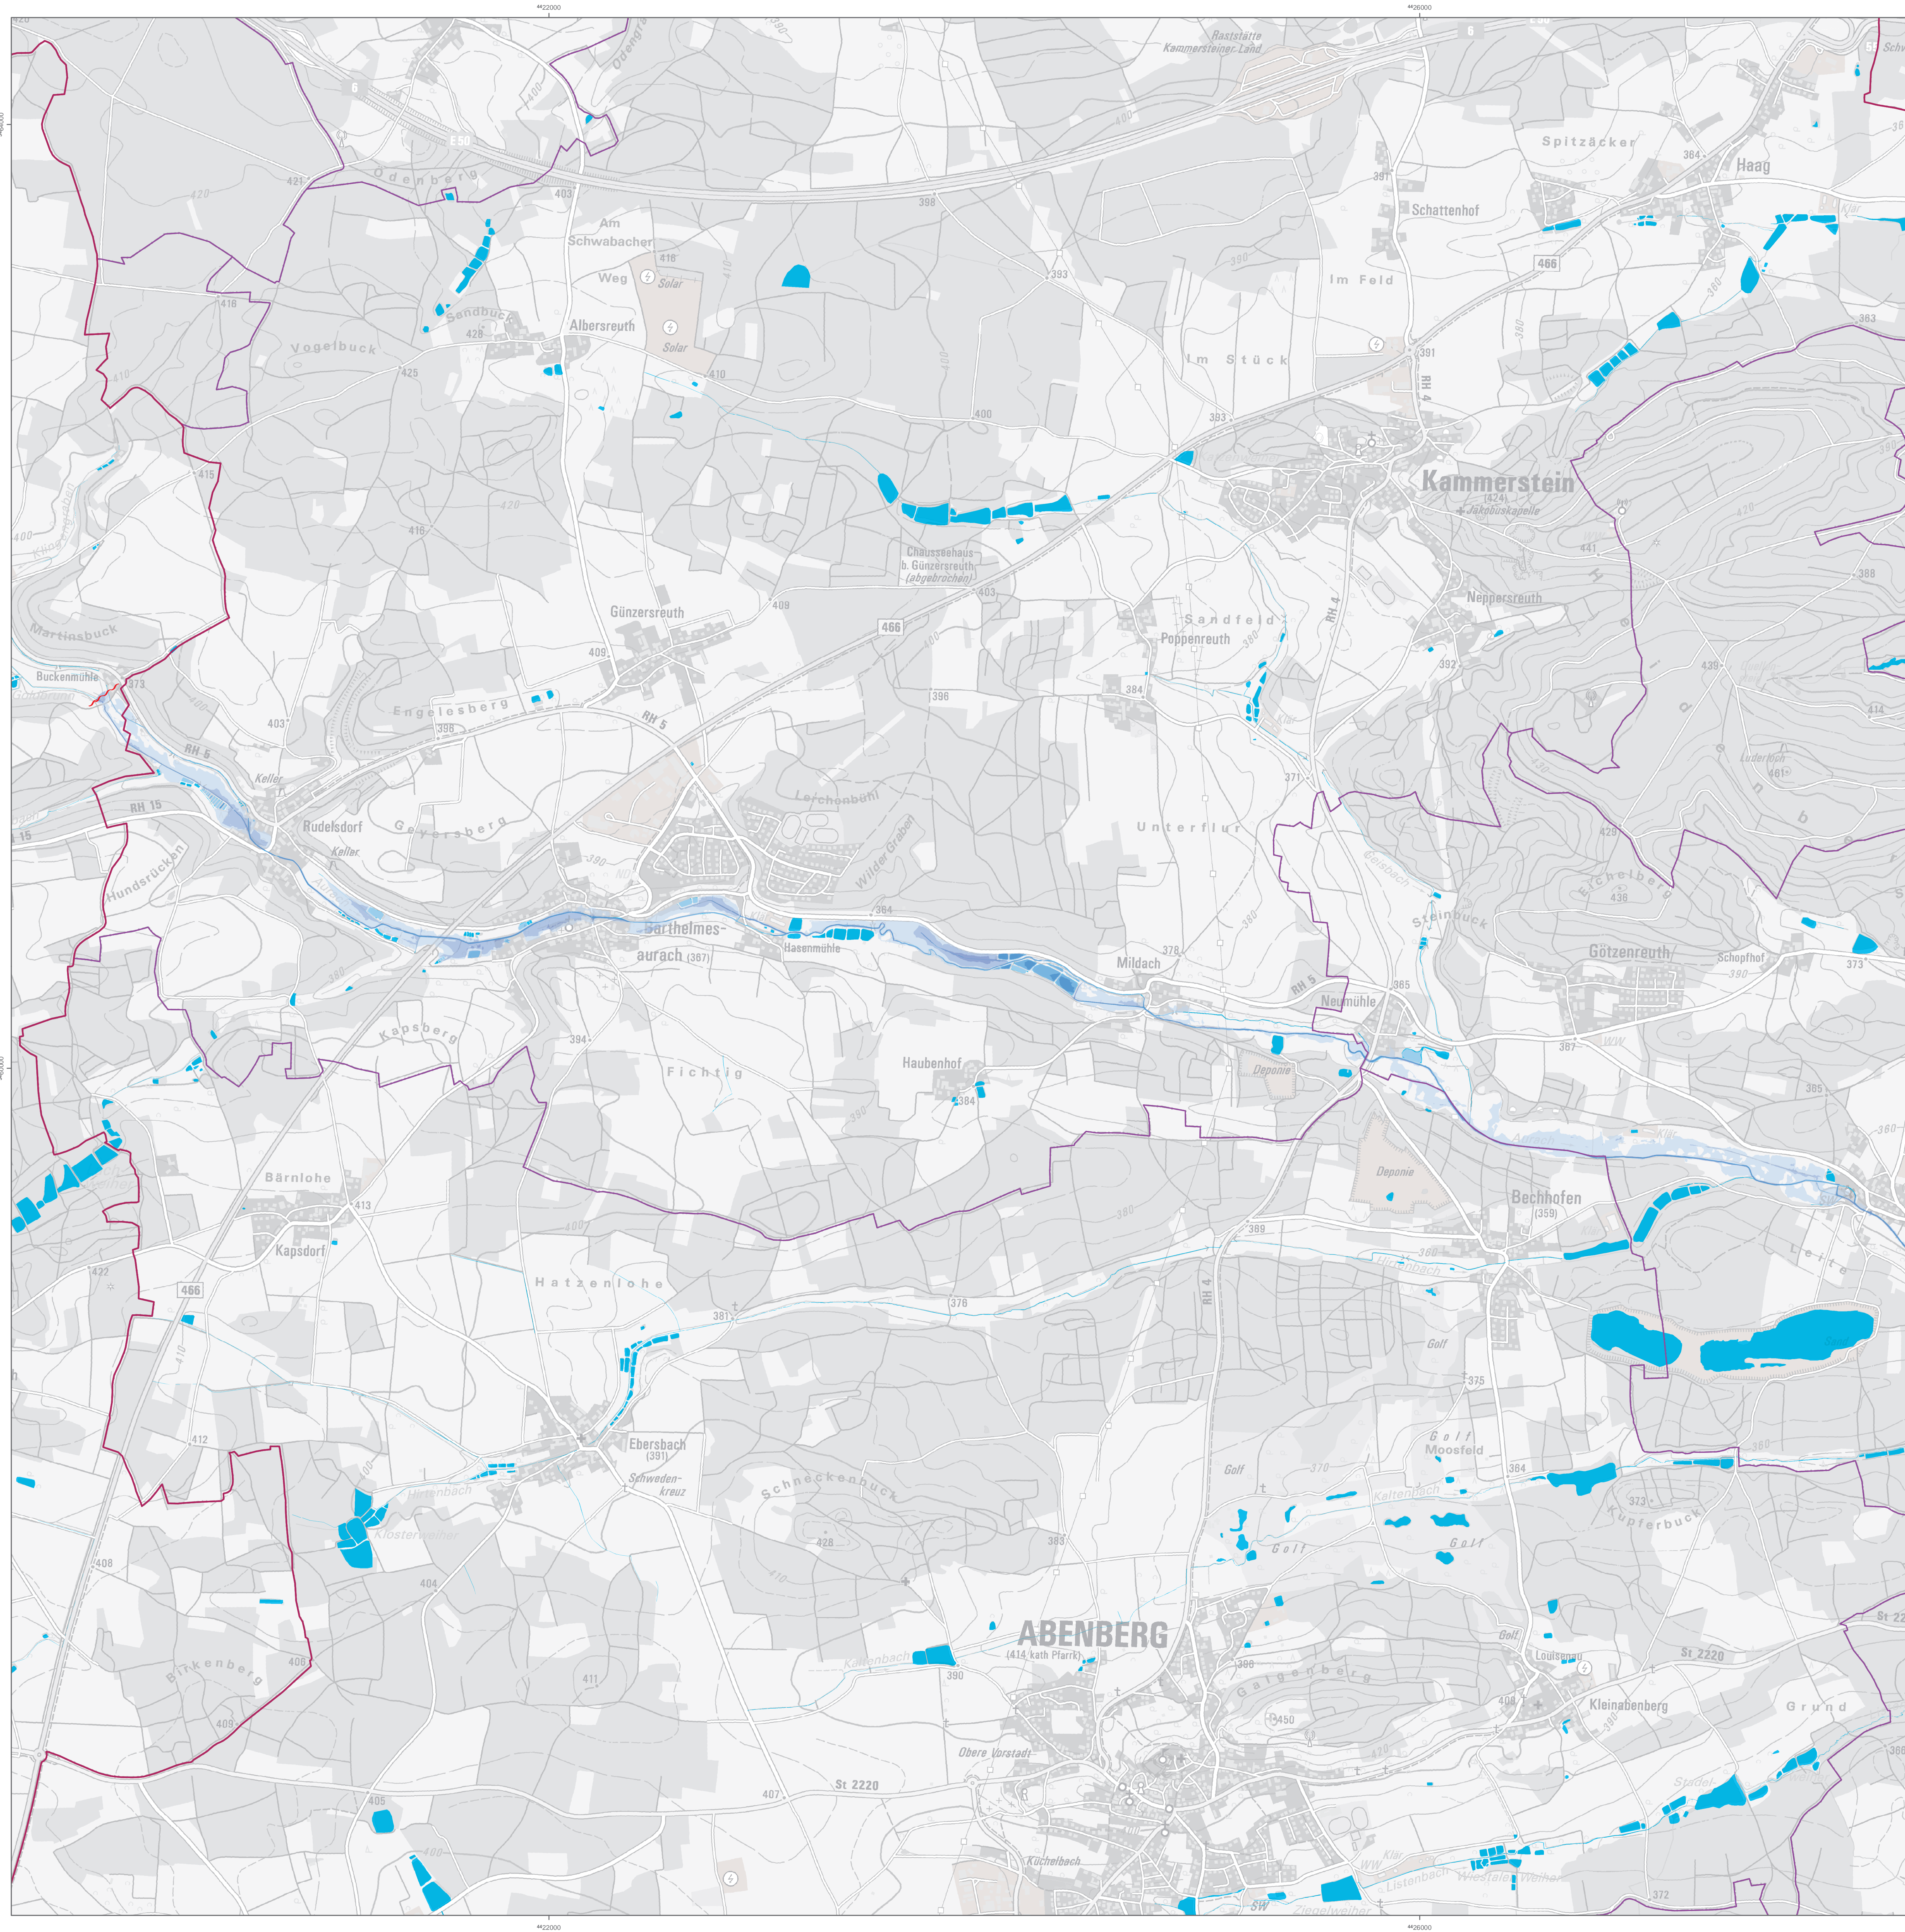
Wassertiefen für HQ₁₀

Fachdaten: Fachinformationssystem Wasserwirtschaft
 Hinweis: Diese Karte stellt nur Wassertiefen dar, die von dem u.g. Risikogewässer ausgehen. Weitere Wasserergefahrungen, die von Starkregen, hohen Grundwasserständen oder anderen Ereignissen ausgehen, sind nicht dargestellt.
 Diese Karte wurde zum gemeinsamen Berichtstand erstellt. Zwischenzeitlich können für dieses Gewässer ggf. aktualisierte Ergebnisse vorliegen. Die jeweils aktuellsten Ergebnisse sowie Detailinformationen zur Betroffenheit einzelner Grundstücke entnehmen Sie bitte dem Online-Kartenrechner www.lfu.bayern.de.
 Weitere Auskünfte erteilt auch das zuständige Wasserwirtschaftsamt.
 Berichtstand: 22.12.2019
